Etude Technique Foudre - Carnet de bord en référence à l'arrêté du 04/10/2010 modifié Site **VALCANTE** à **BLOIS**

N° de rapport :
22.601.BLS.15935.00.N.
001.EETF.003

Date : 1er juillet 2022

Lieu d'intervention :
VALCANTE
161 Avenue de
Châteaudun
41000 - BLOIS
Destinataire du rapport :
M. Christophe SCHARFF
christophe.scharff@anteagroup.fr

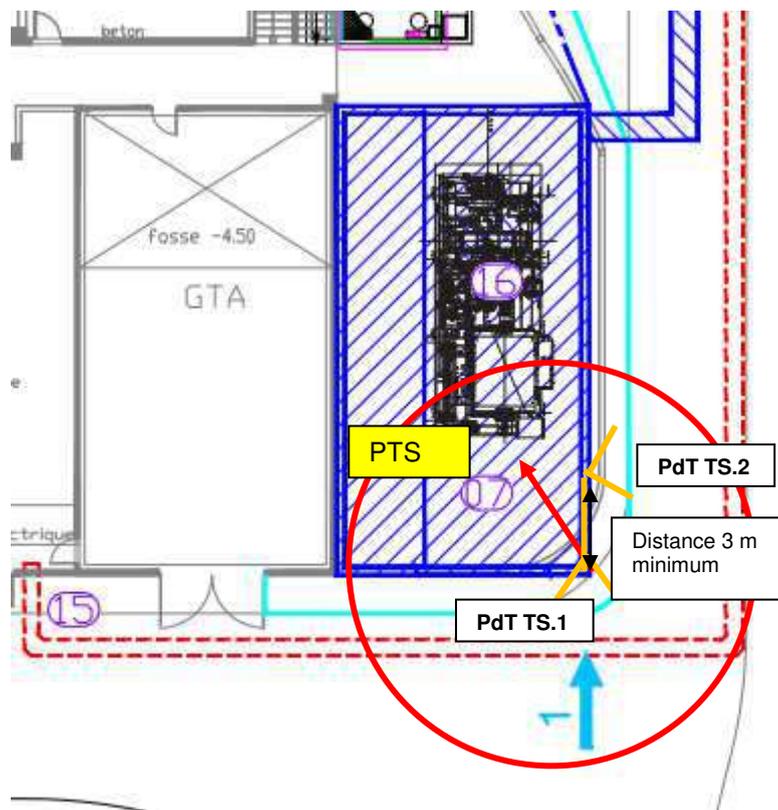
Complément de protection pour le local GTA

Description	Critères	Visite visuelle	Visite complète	AVIS
<u>Bâtiment 17 LOCAL GTA</u>				
Le PTS est connecté à 2 descentes par méplat cuivre étamé 27 ou 30 X 2 mm	Etat des conducteurs et des connexions	X	X	
Fixation 1point/ en partie verticale, 2 points / m pour le cheminement horizontal	Etat des fixations	X	X	
	Absence de corrosion	X	X	
Prises de terre				
une prise de terre de type A est aménagée au pied de chaque conducteur de descente.	Etat des conducteurs et des connexions	X	X	
	Absence de corrosion	X	X	
Chaque prise de terre est interconnectée au ceinturage à fond de fouille, par conducteur cuivre 25 ou 50 mm ² , déconnectable sur une barre en pied de mur	Etat de conservation mécanique	X	X	
Ces prises de terre sont aménagées dans des zones à faible fréquentation.				
Des panneaux rappellent le risque de tension de pas et de contact	Présence panneau avertisseur de danger pour tension de pas	X	X

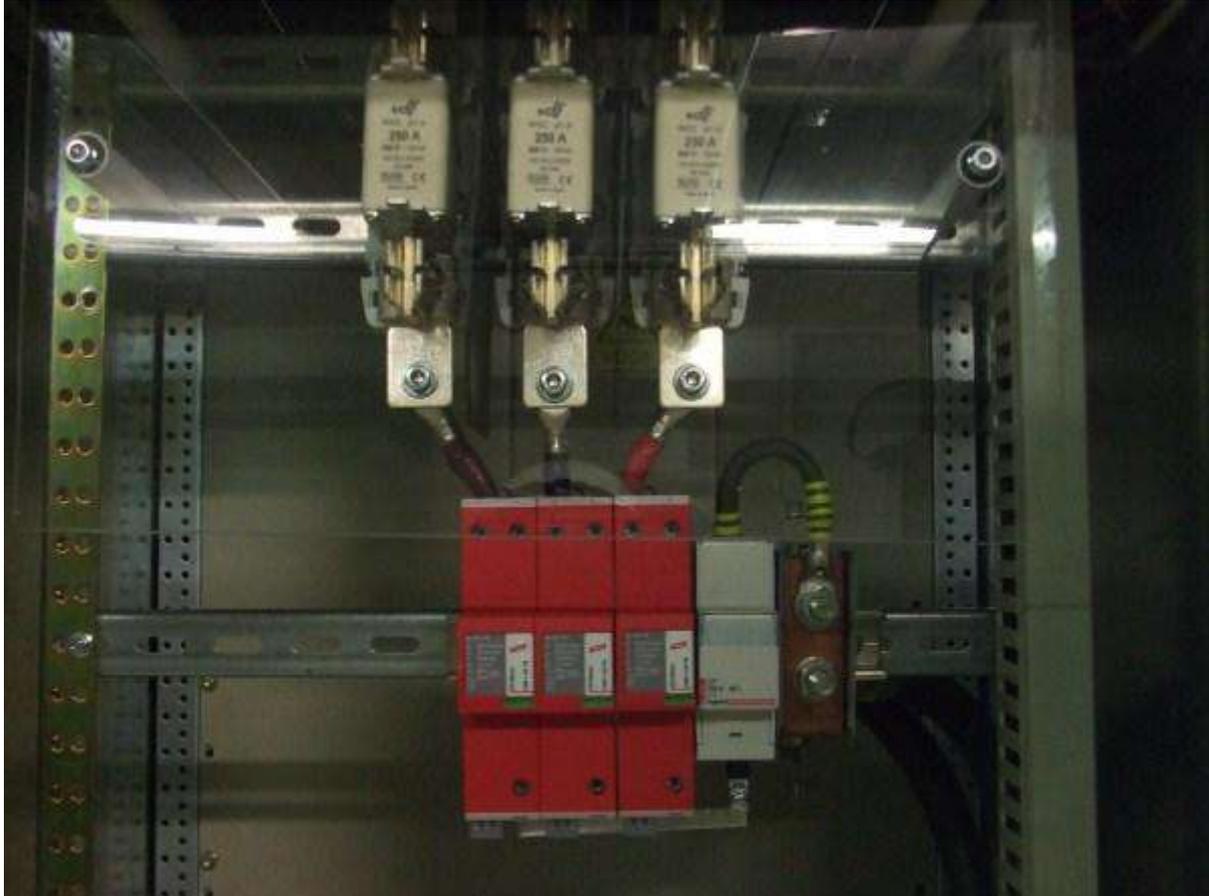
Parafoudres type 1 des 3 transfo TGBT 1.2.3 IK3 estimé: 90 kA
