Etude Technique Foudre - Carnet de bord en référence à l'arrêté du 04/10/2010 modifié Site **VALCANTE** à **BLOIS**

N° de rapport :
22.601.BLS.15935.00.N.
001.EETF.003

Date : 1er juillet 2022

Lieu d'intervention :
VALCANTE
161 Avenue de
Châteaudun
41000 - BLOIS
Destinataire du rapport :
M. Christophe SCHARFF
christophe.scharff@anteagroup.fr

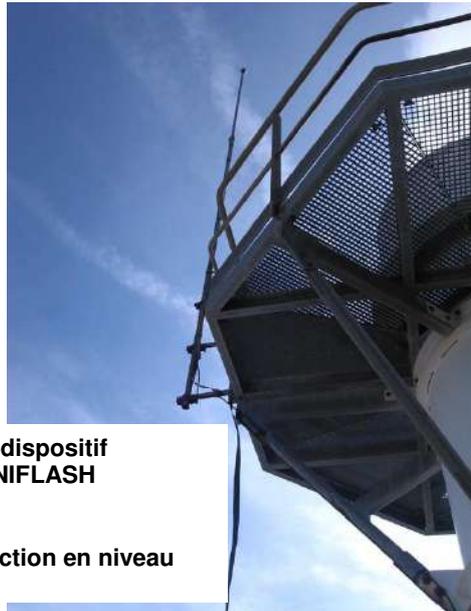
PDA 1

Paratonnerre à dispositif d'amorçage IONIFLASH BENJAMIN

Rayon de protection en niveau 1 : 47m

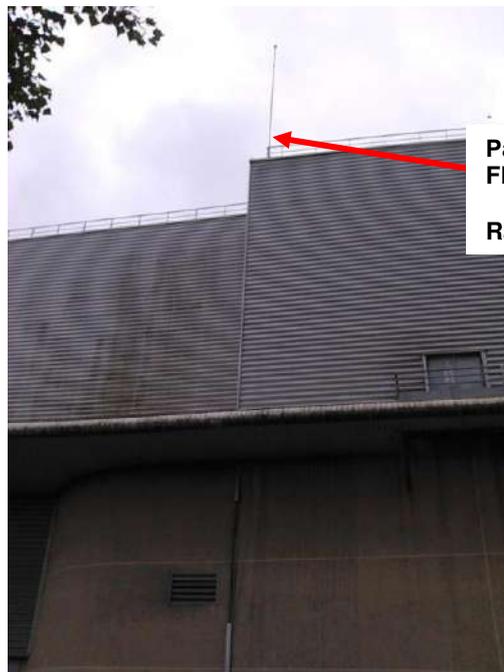
PDA 2

Paratonnerre à dispositif d'amorçage FRANKLIN France ST ELME SE12.

Rayon de protection en niveau 1 : 38

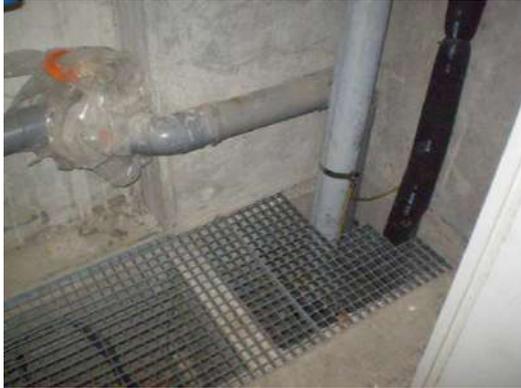
RDC Couloir eau de ville

Canalisations eau de ville et incendie

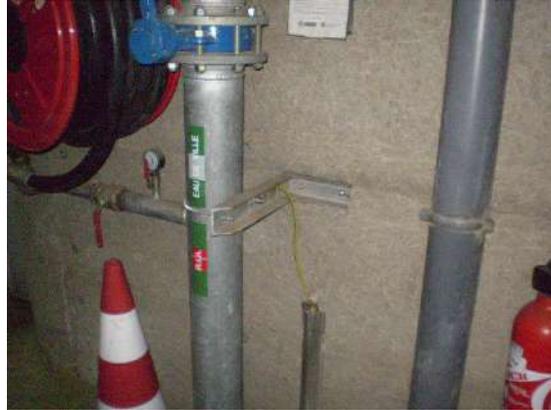
RDC Local GTA

canalisations RIA et eau de ville

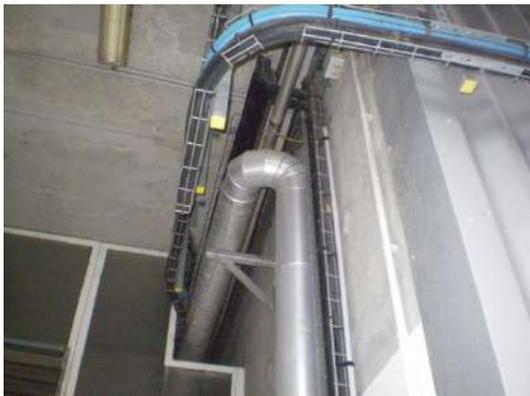
RDC Voie de service coté magasin

Canalisations forage et extinction

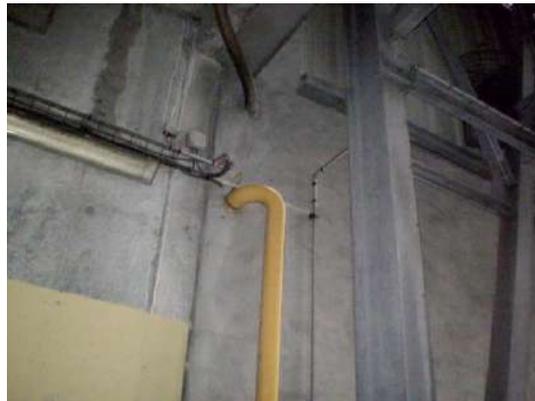
RDC Couloir Refiom et mâchefer

Canalisation principale gaz

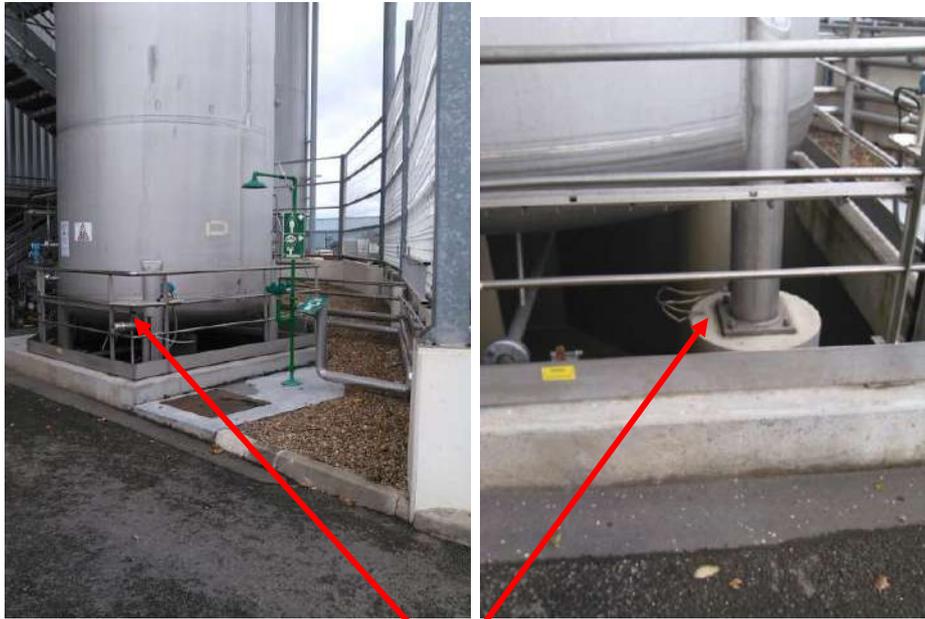
Extérieur Cuve ammoniacque

Réseau local d'interconnexion relié au ceinturage à fond de fouille

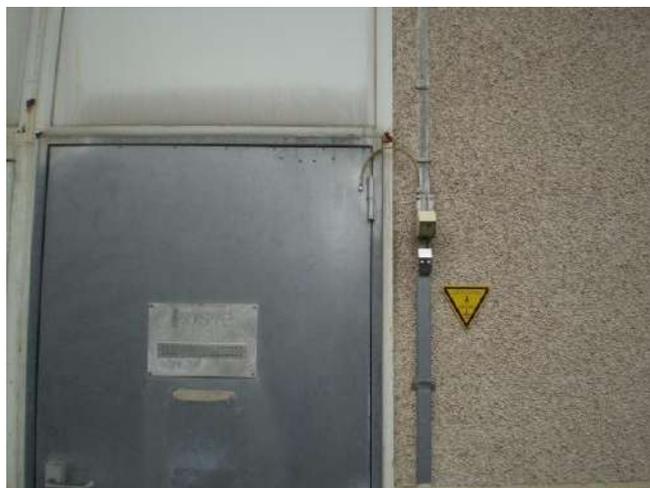
Distance de séparation

Porte métallique près descente PDA1
vers prise de terre PT1

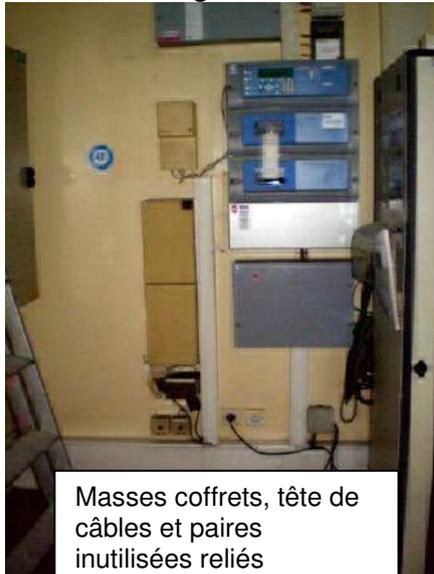
3^{ème} étage salle de commande

Masses coffrets, tête de câbles et paires inutilisées reliés ensemble au réseau des masses

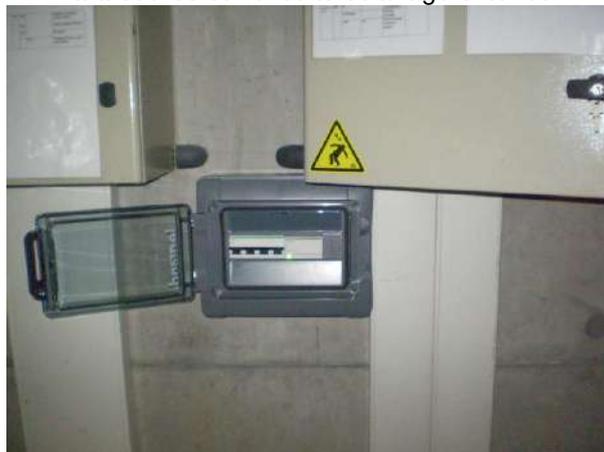
RDC TGBT 2

Parafoudres sur circuits éclairage extérieur

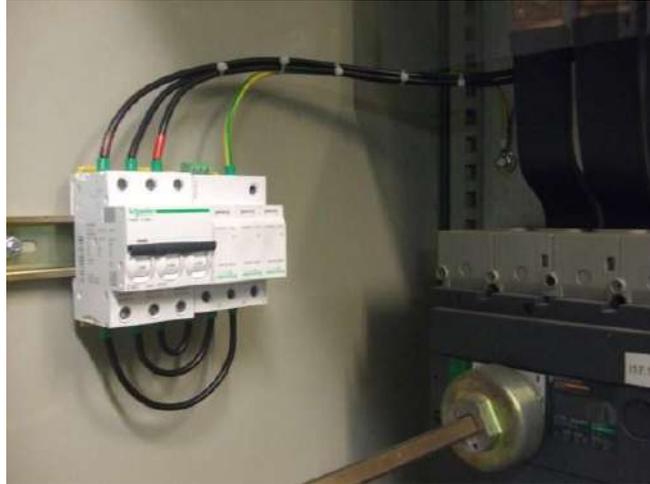
RDC local surpresseur

Office armoire ABT0401

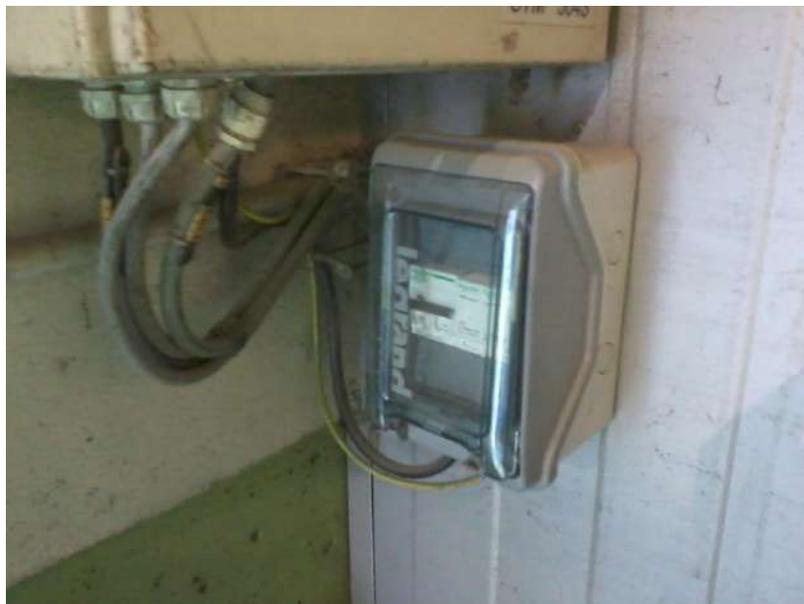
RDC local DAS

Parafoudres sur détection radio-activité

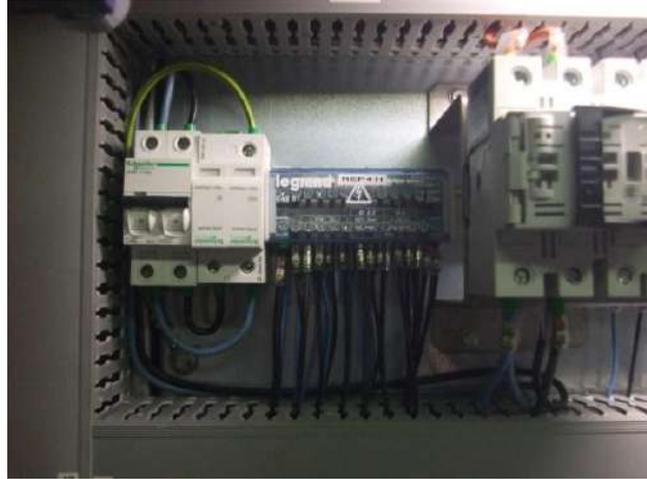
1^{er} étage local DENOX

Armoires ABT 18000, 19000 et 28000 Local DENOX parafoudres monophasés

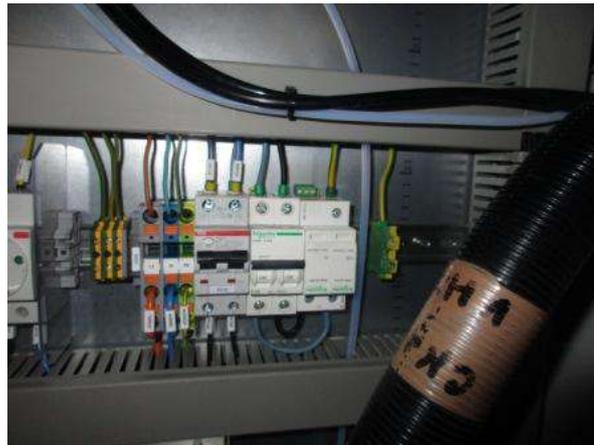
3 armoires analyseur lignes 1 2 et redondant

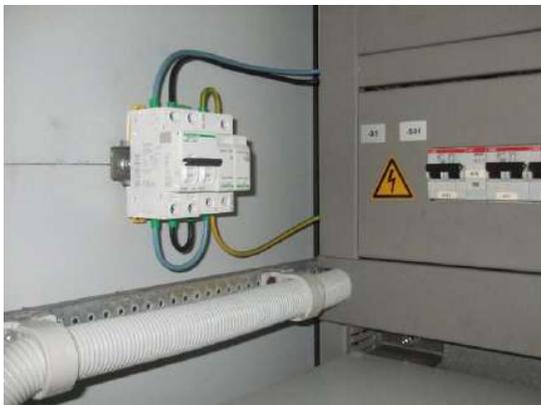
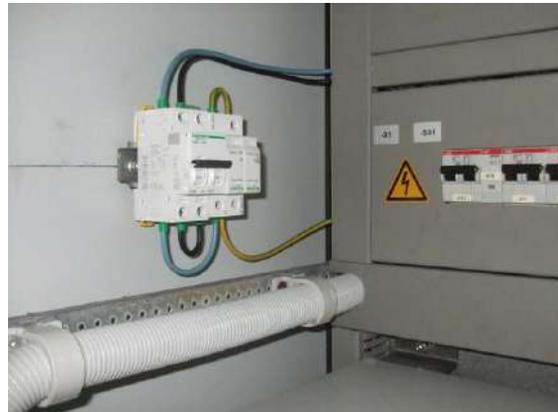
Armoires 18 101 et 28 101 CHAUDIERES
